Pipistrelli: un'importante colonia a Passerano

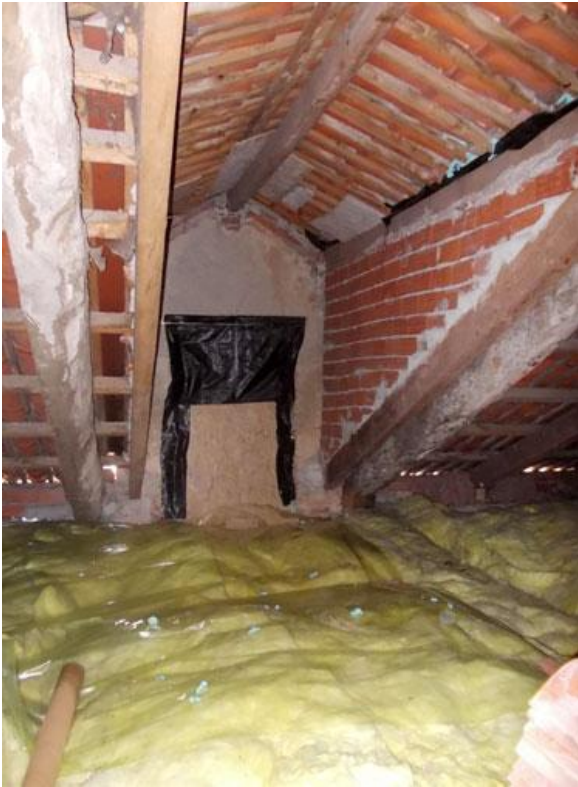
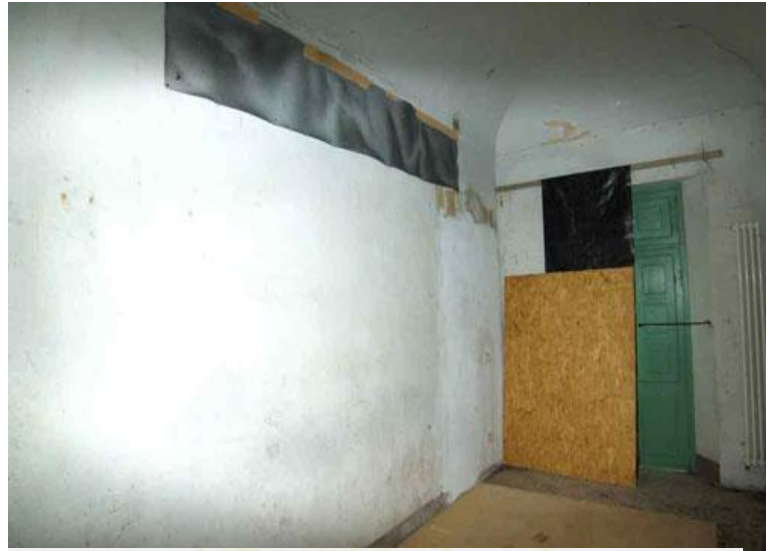
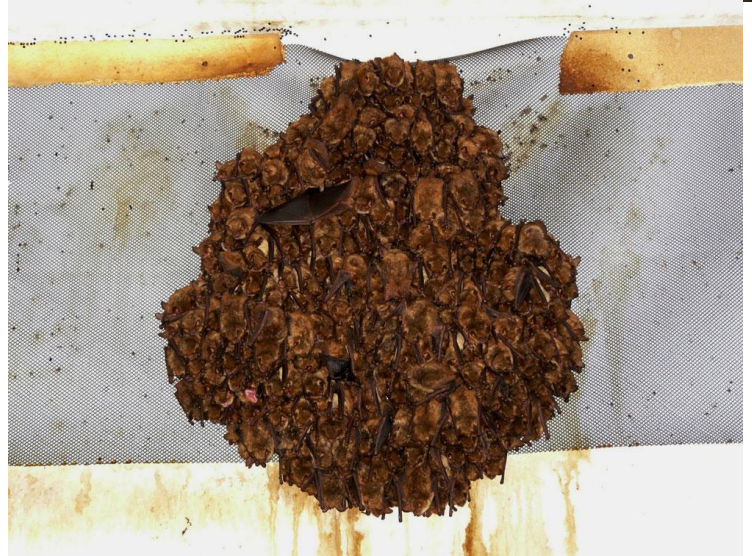
Alcuni interventi effettuati nel sottotetto (in particolare oscuramento del lucernario) e nella stanza che la colonia ha poi utilizzato nel 2010 e 2011 (apposizione di rete per l'appiglio; a fianco una foto della colonia sulla rete).

Durante la primavera 2010 sono stati messi in atto interventi per favorire un ritorno dei pipistrelli nella cantina (riapertura di accessi chiusi nell'ambito dei precedenti lavori), ed altri per incrementare l'idoneità ad accogliere chiroteri del sottotetto (oscuramento di un lucernario per rendere più buio l'interno e collocazione di tavole di legno grezzo per facilitare l'appiglio): se la colonia si fosse spostata in cantina o nel sottotetto sarebbe stato molto più facile renderne compatibile la presenza con le esigenze di utilizzo antropico dell'edificio. Parallelamente, è stata migliorata l'idoneità all'appiglio della stanza adiacente a quella utilizzata nel 2009 (coprendo con della rete fine, in materiale plastico, una porzione di parete); si riteneva che in tale vano sarebbe stato più facile gestire la colonia, essendo dotato di un potenziale accesso per i chiroteri e facilmente isolabile dal resto dell'edificio. Nella successiva stagione riproduttiva gli esemplari hanno occupato proprio questa stanza; lo stesso si è verificato nel 2011.

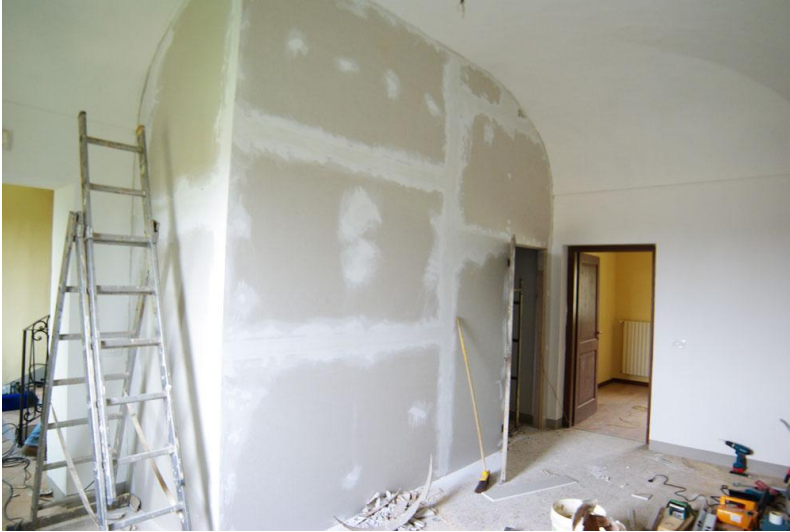
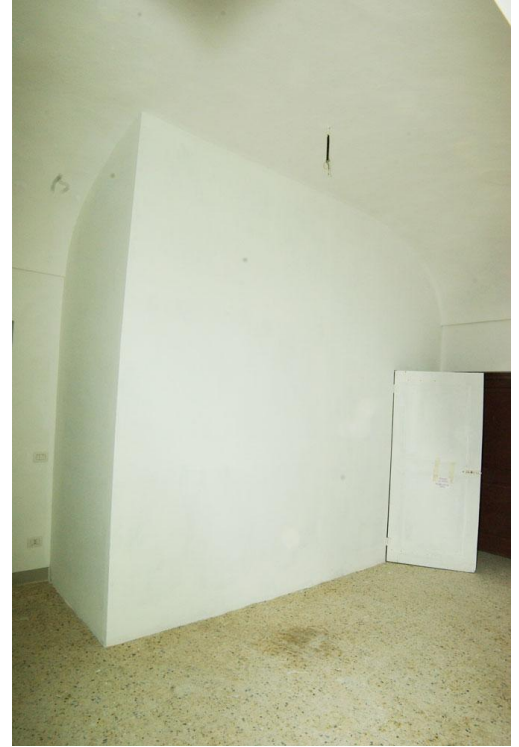
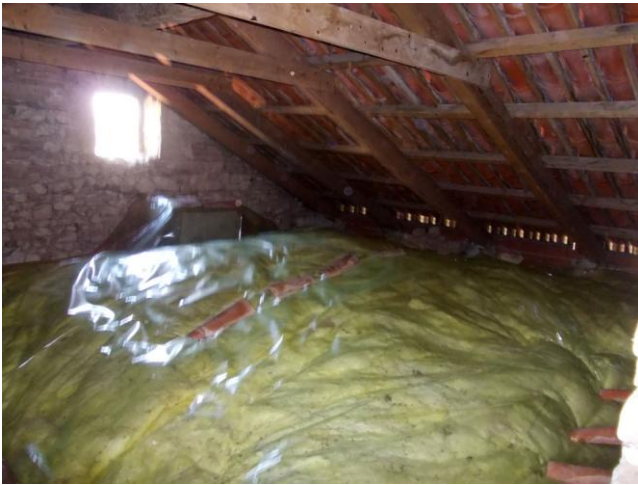
Realizzazione del vano dedicato ai chiroterri (in alto: durante e alla fine dei lavori). All'interno del vano è stata creata un'apertura che dà sul sottotetto, dove si trova la finestra che i pipistrelli usano per andare e venire dal sito (foto in basso).

I lavori sono stati effettuati nella primavera del 2012: la stanza che aveva ospitato la colonia nel 2009 è stata suddivisa con pareti in cartongesso, in maniera da isolarne una porzione da destinare ai chiroteri. All'interno di questa è stata aperta una finestra per mettere in comunicazione diretta il vano e il sottotetto, mentre il preesistente passaggio fra il sottotetto e il piano è stato murato. La nuova apertura è venuta a trovarsi a pochi centimetri dalla precedente: si poteva dunque essere certi che i chiroteri avrebbero immediatamente trovato il nuovo passaggio e questo li avrebbe obbligatoriamente portati al vano loro destinato.

Nel piccolo locale dovevano essere allestite aree adatte all'appiglio e, allo scopo, sono stati utilizzati della rete fine in materiale plastico e dei pannelli di polistirolo con superficie rugosa. La rete è stata collocata sulle pareti di cartongesso; i pannelli sia sulle pareti sia sul soffitto del vano, nonché all'interno del sottotetto.
